大町市通学路対策必要箇所 (R7.11実施)

学校名	大町北部小学校	整理番号	建組 No. 4	北部-1
点検時期	R7.11			
路線名	十日町1号線	地区	十日町	
場所	天正寺東側			
危険な状況	道路狭小、脇に落差ある水路がある。水路蓋必要。			
対策内容	①水路蓋の設置 (市役所建設課)			
備考

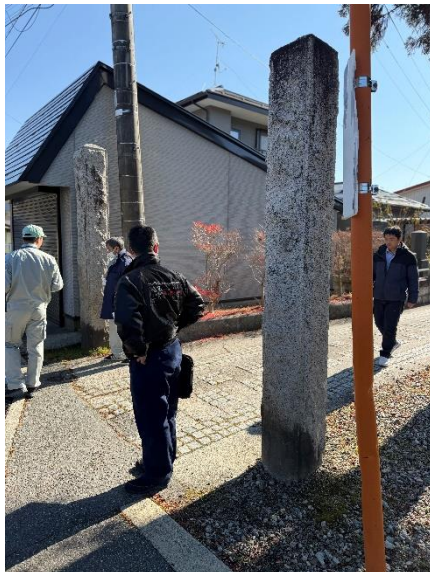
<状況写真>

学校名	大町北部小学校	整理番号	建組 No. 5	北部-2
点検時期	R7.11			
路線名	十日町1号線	地区	十日町	
場所	天正寺東側			
危険な状況	道路狭小、時間的進入禁止等の措置を希望

対策内容	①時間的進入禁止措置の検討 (大町警察署) ※一部の車両を除く (天正寺関係者)
------	---

備考	進入禁止にする時間帯は ・ 7:00~8:00 ・ 14:00~16:30 で可能か検討する。 該当道路に天正寺駐車場が面しているため、進入禁止にする際は天正寺に事前に説明が必要。
----	--

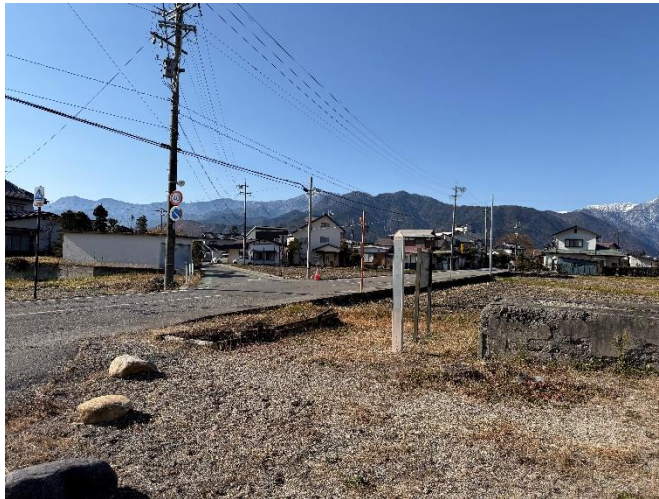
<状況写真>

学校名	大町北部小学校	整理番号	建組 No. 19-25	北部-4
点検時期	R7.11			
路線名	北原幸町線	地区	幸町	
場所	幸町 (アルピコタクシー西側)			
危険な状況	通学、帰宅時は交通量が多く、歩行者横断が危険。 ①横断歩道と車道部段差解消また、②横断歩道有看板設置、ペイント 明示線再設置要望。 ③横断歩道自体、確認しずらいため分かりやすく明示。			
対策内容	①横断誘導線の再ペイント。その際、エリアをグリーンで塗装し視認しやすくする (市役所建設課)			
備考

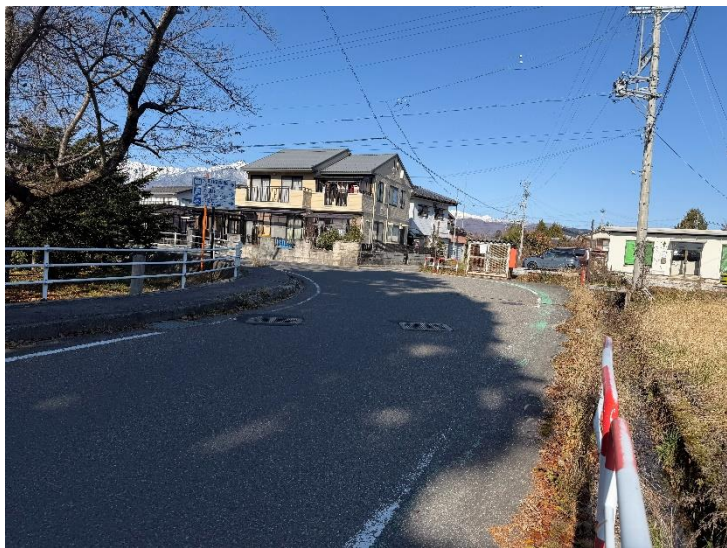
<状況写真>

学校名	大町北部小学校	整理番号	建組 No. 21	北部-5
点検時期	R7.11			
路線名	十日町1号線	地区	十日町	
場所	西小学校北側交差点			
危険な状況	西公園方面からの視認性が悪く危険。西公園方面に向かうにあたり横断歩道が無く危険。 ①視認ミラー増設設置要望また、②横断歩道設置対策の要望			
対策内容	②横断歩道設置の際に必要な待避所の確保が難しいため現段階では不可（大町警察署）			
備考

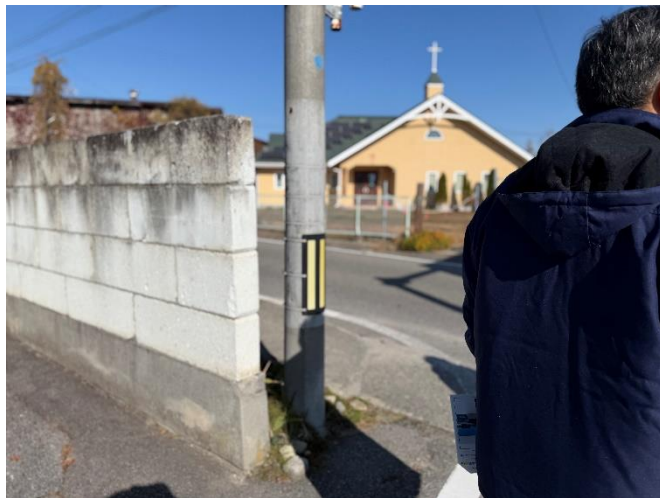
<状況写真>

学校名	大町北部小学校	整理番号	建組 No. 22	北部-6
点検時期	R7.11			
路線名	西公園線	地区	幸町？	
場所	西公園側道			
危険な状況	西公園線及び大町鹿島線は、南方面からの通学生が集中する推奨通学路である為、降雪時などは、歩道・車道界がわかりずらく危険。 ①ガードパイプ等の設置要望また、②グリーンベルト設置対策の要望。 【市役所市民課】十日町1号線を北に上がってくるT字路沿いの民家塀が見通しを悪くしており自転車等との接触の危険あり。 ③塀の撤去を依頼できないか。			
対策内容	①早急には難しい 【代替案】 ・ゾーン30看板の移動 ・新年度以降、車の速度取り締まり強化 ・オービス設置検討 ②すでに歩道（水路）が一段上がって既設であるためグリーンベルトは困難（市役所建設課） ③民地設置のため現実的ではない			
備考

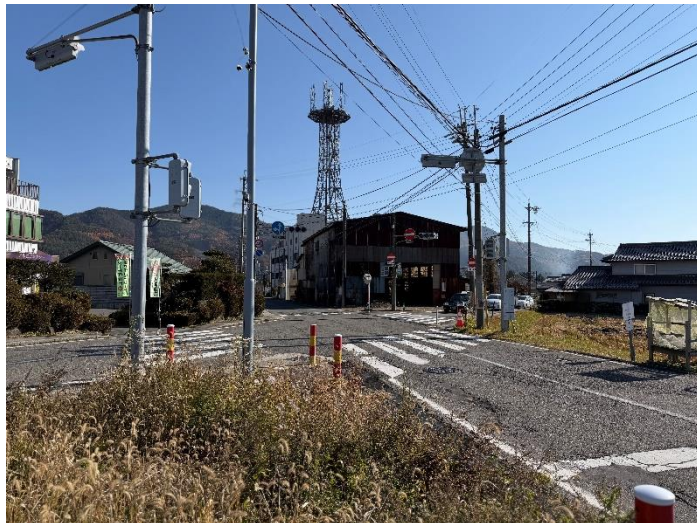
<状況写真>

学校名	大町北部小学校	整理番号	建組 No. 23	北部-7
点検時期	R7.11			
路線名	大町鹿島線	地区	幸町	
場所	アルピコタクシー前交差点			
危険な状況	西公園線及び大町鹿島線は、南方面からの通学生が集中する推奨通学路部交差点で、大人数が待機するには困難のため危険。 ①ガードパイプ等設置要望また、②歩道分離式信号又は、スクランブル交差点へ改善要望。			
対策内容	①ガードパイプ設置にはスペース不足 ②歩車分離式に変更するには時間を要するため、取り急ぎ歩行者側の信号の点灯時間を延長することを検討（大町警察署） ③交差点を目立たせるために交差点内をカラーとするか検討（市役所建設課）			
備考	・登校時間帯で最大で百名以上の児童がこのエリアを通るため、早急な対策が必要 ・大町防空監視硝跡は教育委員会管理、交差点横の△の空き地の管理者がどこか確認、整備ができるか確認する。

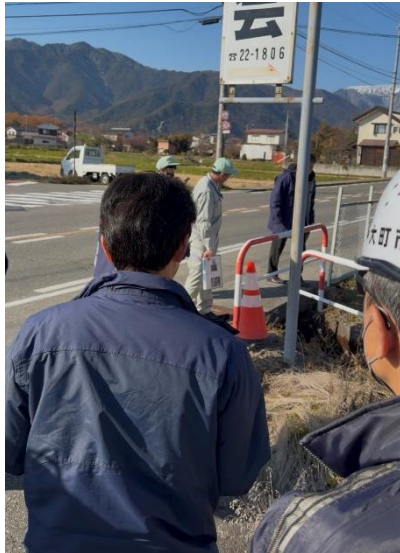
<状況写真>

学校名	大町北部小学校	整理番号	建組 No. 36	北部-9
点検時期	R7.11			
路線名	県道 槍ヶ岳線	地区	宮田町	
場所	宮田町			
危険な状況	水路転落の危険 水路（幅1.0m程度あり）に横断防止柵が設置してあるが、低学年生は転落の恐れがある。フェンスへの交換、開口部修繕対策の要望。			
対策内容	水路に児童が転落しないように看板及び転落防止ネットを設置			
備考

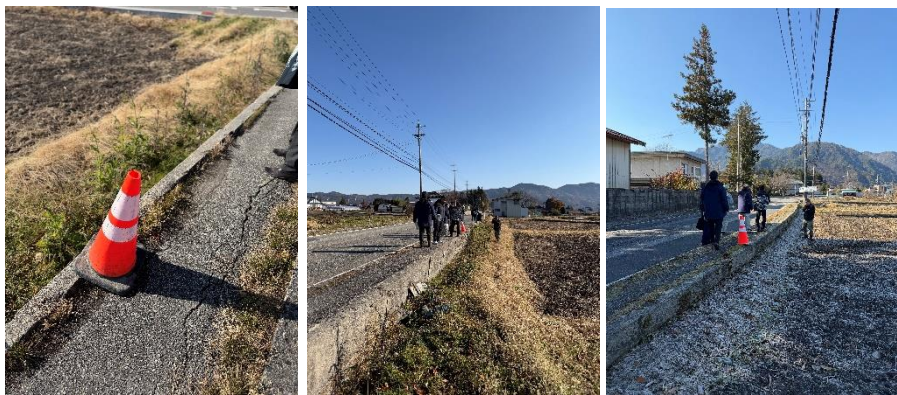
<状況写真>

学校名	大町北部小学校	整理番号	建組 No. 42 43. 45 46	北部-10
点検時期	R7.11			
路線名	県道 檜ヶ岳線	地区	野口	
場所	野口			
危険な状況	歩道部土留め擁壁傾斜、倒壊の恐れ。 歩道部舗装面劣化。 いずれも修繕必要。			
対策内容	<ul style="list-style-type: none"> <li>・擁壁の傾斜は範囲や距離も広く大規模な改修となり、長期的な計画が必要であるため検討する（大町建設事務所）</li> <li>・歩道の表面の凸凹の補修など小破修繕で対応可能な部分は早期に進める（大町建設事務所）</li> </ul>			
備考
