## 大町市交流促進センター明日香荘のオープンについて

明日香荘地震による被害(写真)

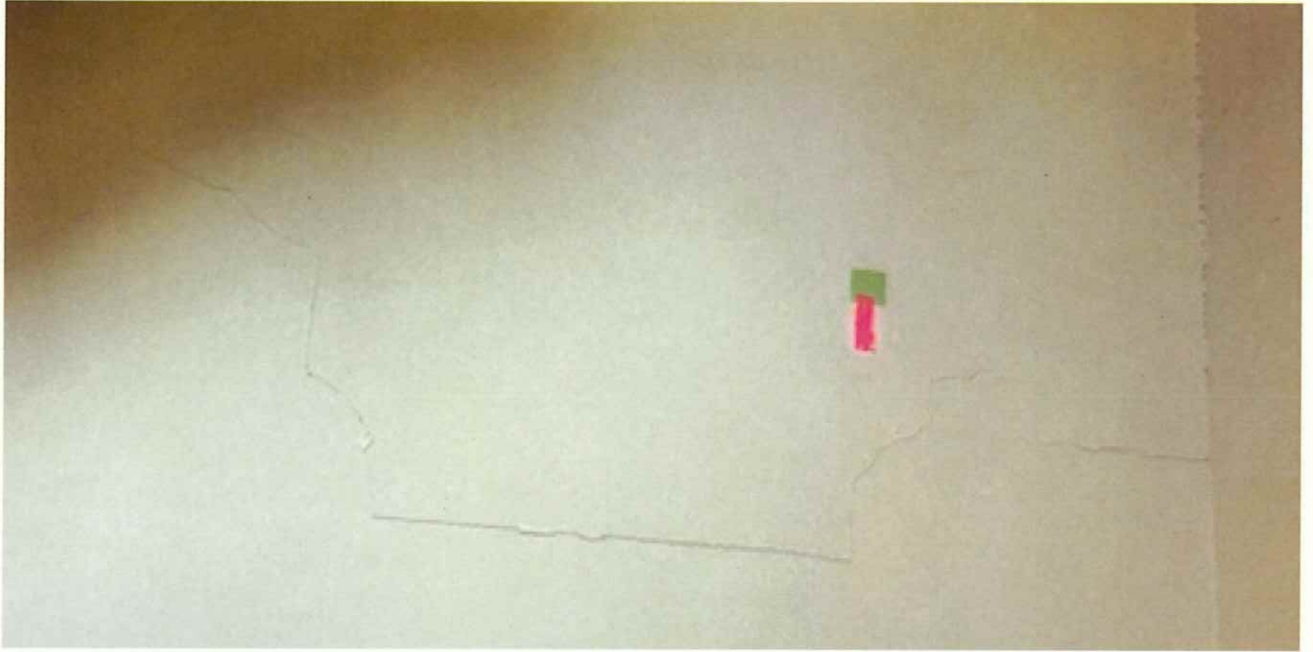
○壁(クロス)の亀裂1(1F～2F への階段壁面)

地震の影響で、館内の壁面等に亀裂や目地のズレが発生したことから、内装クロス及び目地のズレの修復を実施

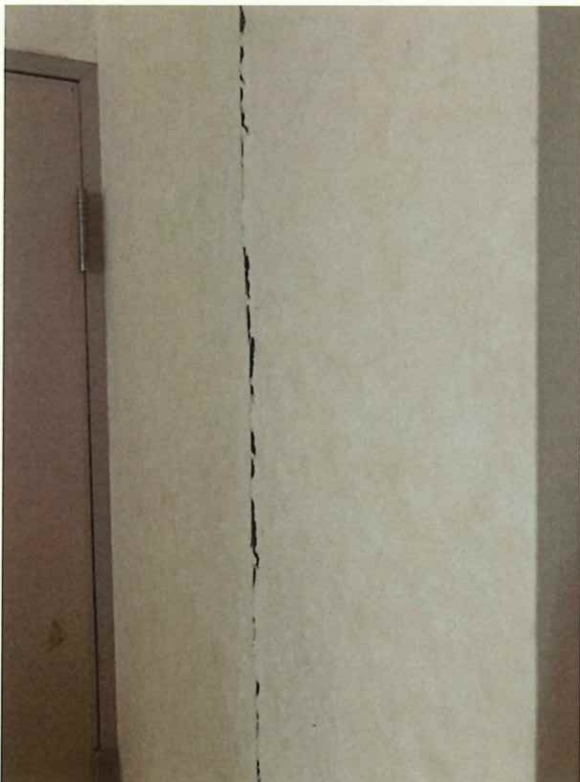
○壁(クロス)の亀裂2(B1Fトイレ横)

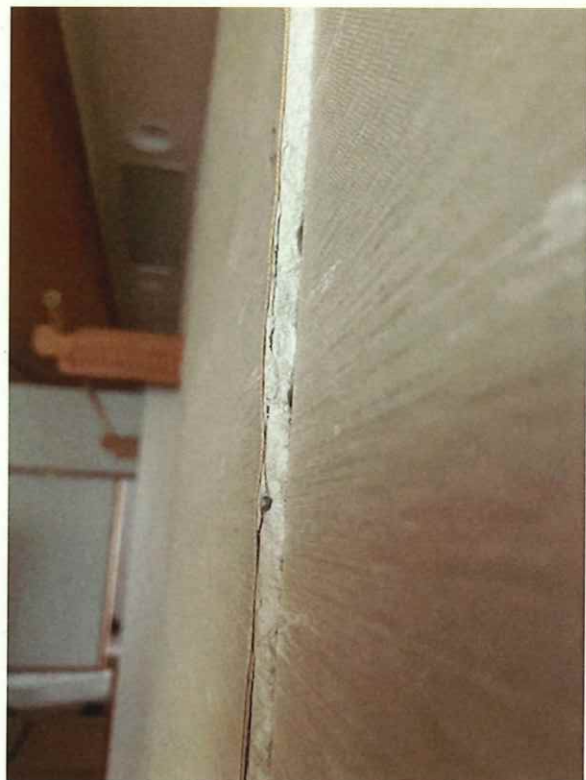
○壁面の目地ズレ(風呂休憩所)

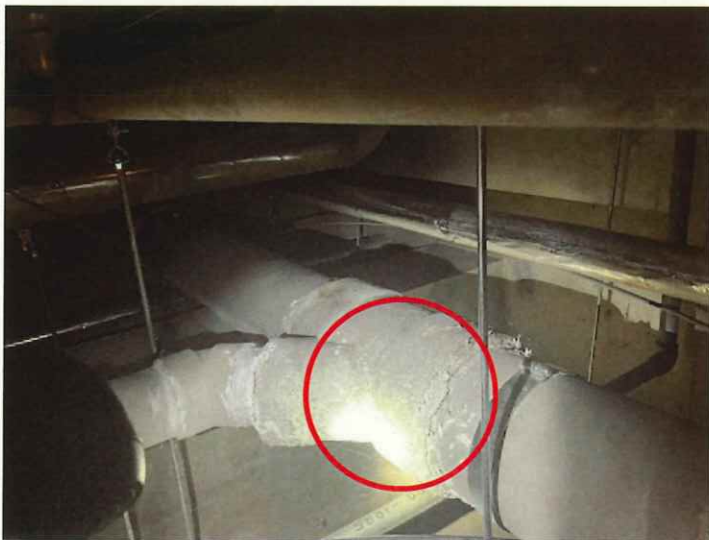
○排水管水漏れ箇所

地震発生後、新たな箇所排水管の水漏れが確認されたことから、緊急修繕工事を実施。工事完了まで水が使えないことから、指定管理者による厨房設備の各種点検に遅れが生じた。

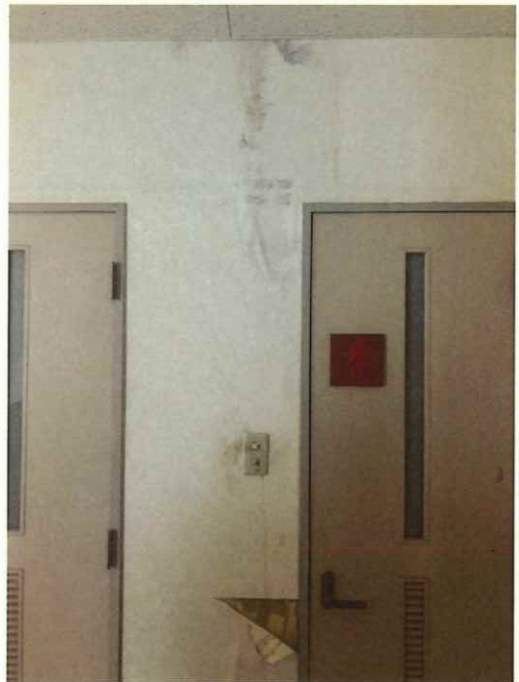
○排水漏れ(B1F)

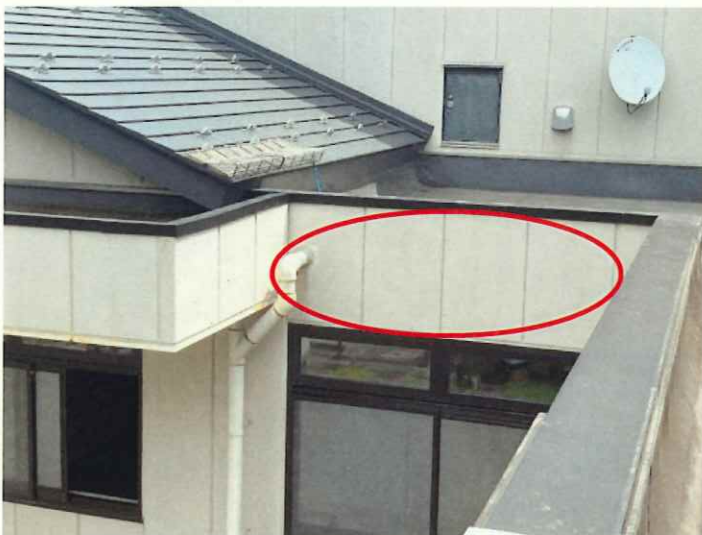
○外壁コーキングひび割れ箇所

地震発生後、老朽化した外壁コーキングの一部にひび割れが生じ、その部分から雨水が浸透し、雨漏りが発生したことから、緊急修繕工事を実施

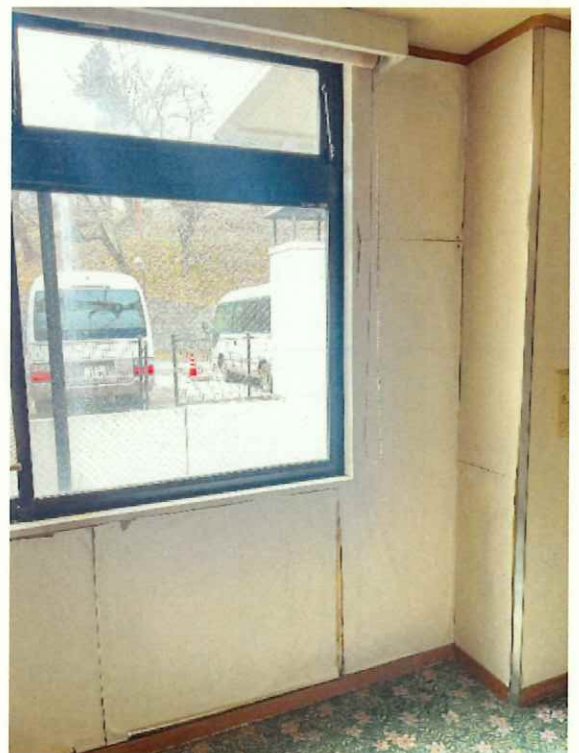
○雨漏りによるクロスの損傷(2階渡り廊下)
